# 令和 7 年度 第 1 回

## 色麻町通学路等安全対策推進会議

### 合同点検結果報告書

1 日 時 令和 7 年 5 月 2 0 日（火） 午後 2 時 3 0 分～ 3 時 5 5 分

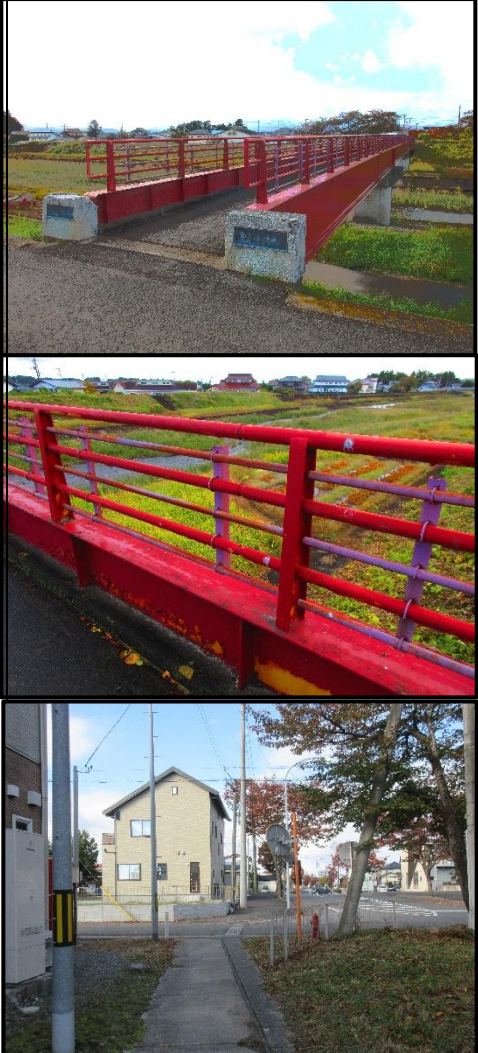
| 番号 | 対策予定箇所写真 | 対策方針 |
|---|---|---|
| ① | | <p>【町制橋】</p> <ul style="list-style-type: none"> <li>・橋としては特に問題はない。</li> <li>・通学路として使うのは問題ないという意見が多かった。以前は欄干の間から顔をだすなどの危険な行為が見られたため、通学路のコースにしていなかったが、その後、欄干の補強工事を行い、通行する際の安全を確保することができた。これらの観点から通学路として利用していくか学校で検討していく。</li> </ul> <p>【横断歩道の設置について】</p> <ul style="list-style-type: none"> <li>・やまびこ住宅地の歩道から県道 156 号線へ向かうため、住宅地付近の町道を横断する際の横断歩道がない。横断歩道を設置するためには落ち蓋側溝があるため白線を引くことが困難である。児童生徒には安全に道路を横断できるよう注意喚起が必用になる。学校においては児童生徒の下校指導において、周知を徹底する。</li> </ul> |

＊令和 6 年度通学路等安全対策推進会議で示された内容をもとに、色麻学園では令和 6 年 12 月より町制橋を通学路として利用可能として保護者へ周知した。

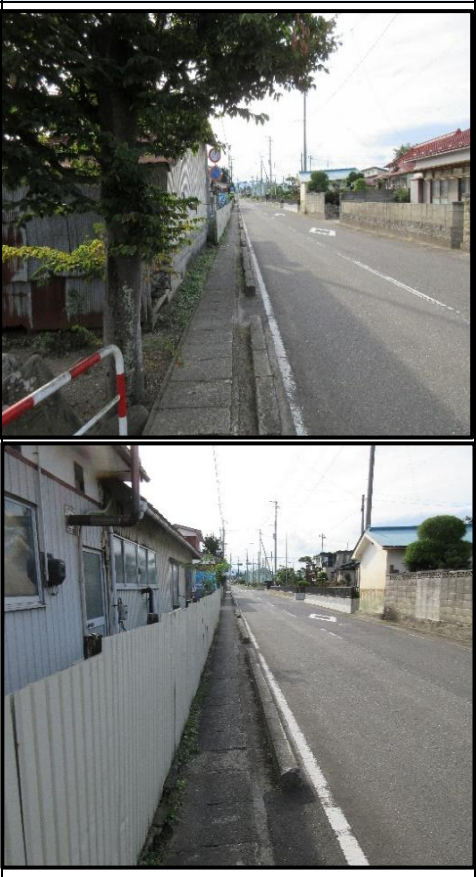
| 番号 | 点検箇所 | 点検項目・対策方針 | 担当部署 |
|---|---|---|---|
| ① | 歩道<br>（ガードレールの設置） | 歩道が狭く、登下校時の危険を回避することから、地域住民からガードレールの設置の要望が学校に寄せられた。 | 色麻学園<br>色麻町<br>（建設水道課） |

| 番号 | 対策予定箇所写真 | 対策方針 |
|---|---|---|
| ① | | <p>【歩道（ガードレール設置）】</p> <ul style="list-style-type: none"> <li>・以前よりガードレールの設置について要望があった。設置については課題があり、設置することで、道幅や歩道が狭くなり車両の通行や歩行の妨げになったり、車両の接触事故に繋がる恐れも懸念される。結果としてガードレールの設置は困難である。</li> <li>また、ガードレールを設置することにより、道路の除雪時に支障をきたすことも懸念され、ガードレールが倒れることが推測される。</li> <li>・除雪された道路側の雪が歩道側に堆積するため、歩道が歩きにくくなることがある。これらのことを鑑み、ガードレールの設置は冬道の登下校に影響を及ぼす観点から、従来どおりの対応が望ましい。登下校時に併せて町内の王城寺線除雪作業担当者と連携を図りながら、安全の徹底に努めていく。</li> </ul> |

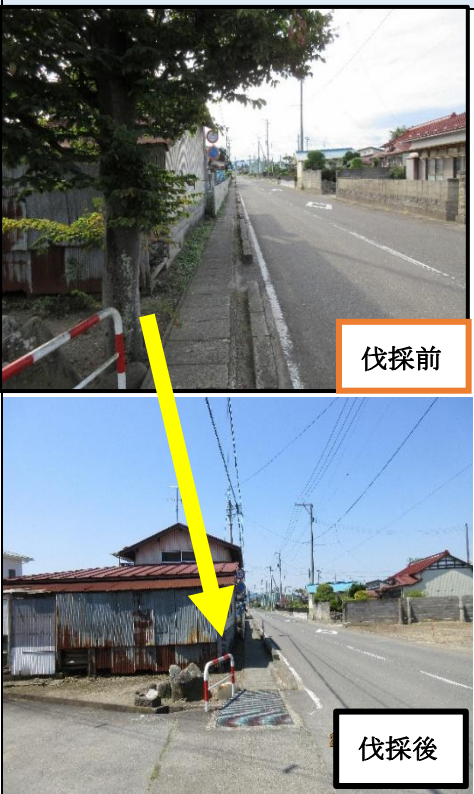
| 番号 | 点検箇所 | 点検項目・対策方針 | 担当部署 |
|---|---|---|---|
| ① | 歩道<br>(安全確保) | ・道幅が狭く、ガードレールの設置が困難であるため、児童生徒の安全について確認し、関係機関で共通認識をもつ。 | 色麻学園<br>色麻町<br>(建設水道課) |

| 番号 | 対策予定箇所写真 | 対策方針 |
|---|---|---|
| ① | | <p>【通学指導】</p> <ul style="list-style-type: none"> <li>・ガードレールの設置が困難であるため、道路にはみ出さない、2列で歩かないなど児童生徒への通学指導を徹底する。</li> </ul> <p>【道路】</p> <ul style="list-style-type: none"> <li>・摩耗している外側線と中央線の引き直しは、今後実施に向け検討していく。また、歩行者を注意する意味でも、『歩行者注意』という路面表記をする提案もあったが、外側線同様に今後実施に向けて検討していく。</li> </ul> <p>【樹木】</p> <ul style="list-style-type: none"> <li>・歩道に隣接している樹木であるため、枝が伸び、児童生徒の顔や頭等に当たる可能性がある。危険を伴うことから、所有者が令和6年12月に伐採したということで確認した。</li> </ul> |

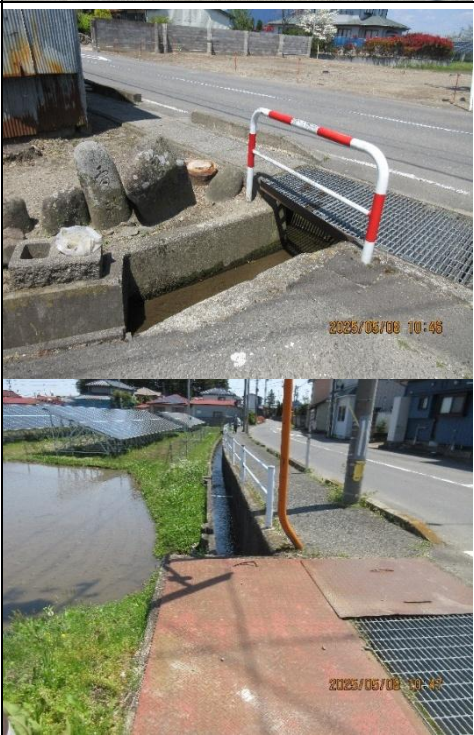
| 番号 | 点検箇所 | 点検項目・対策方針 | 担当部署 |
|---|---|---|---|
| ② | 水路<br>(蓋の設置) | ・水路の中で遊ぶ子供がいるため、蓋を設置して欲しいという地域住民から要望がある。(グレーチングの下に入って遊んでいることがある。) | 色麻学園<br>色麻町<br>(建設水道課) |

| 番号 | 対策予定箇所写真 | 対策方針 |
|---|---|---|
| ② | | <p>【水路】</p> <ul style="list-style-type: none"> <li>・水路の中で遊ぶ子供がいるため、蓋を設置して欲しいという地域住民から要望がある。担当課に現場を確認してもらい、グレーチングの下に柵を設置する方法もあるが、農繁期の時期には流れた草等が柵に引っかかり、水があふれ出る可能性がある。</li> <li>・蓋をすることにより万が一、事故が起きた時に救助が困難になったりすることも懸念されるため、一概に蓋をするのは困難である。児童生徒の安全を考慮し、今後の対策について検討していく。</li> <li>・学園においても安全な登下校について指導を徹底していく。</li> </ul> <p>【縞鋼板】</p> <ul style="list-style-type: none"> <li>・除雪の関係で、多少、角にめくれが生じているので、グラつきも含め対応していく。</li> </ul> |

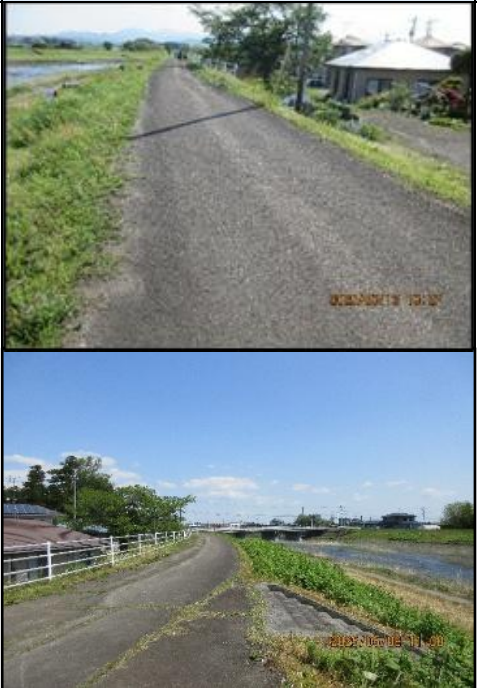
| 番号 | 点検箇所 | 点検項目・対策方針 | 担当部署 |
|---|---|---|---|
| ③ | 歩道<br>(安全確保) | ・防風柵や防雪柵がないため、冬場や風が強い日は通行が困難となっている。 | 色麻町<br>(建設水道課) |
| | (通学指導) | ・夏場は雑草の繁茂により河川の遊具が隠れてしまう程である。路面にも蔦が伸び、歩きにくいという声も聞かれる。 | 宮城県<br>(北部土木事務所) |
| | | ・通学路外である近くの私道を通行する児童がいる。 | 学校 |

| 番号 | 対策予定箇所写真 | 対策方針 |
|---|---|---|
| ① | | <p>【通学指導】</p> <ul style="list-style-type: none"> <li>・私道を通行することはよくないので、写真を見せながら児童に指導していく。</li> </ul> <p>【堤防の除草】</p> <ul style="list-style-type: none"> <li>・定期的にサイクルを組みながら除草していく。</li> <li>・通学路の状況を確認しながら、適宜対応していく。</li> <li>・地域の方々の協力をいただきながら、安全に通学できるよう今後も見守り支援を行っていく。</li> <li>・夏場は雑草の繁茂の状況を定期的に確認していくように努める。</li> </ul> |

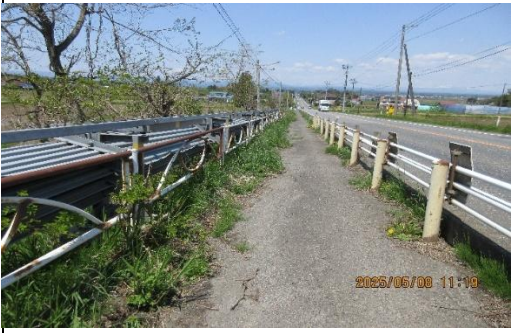
| 番号 | 点検箇所 | 点検項目・対策方針 | 担当部署 |
|---|---|---|---|
| ① | 歩道<br>（路肩の雑草<br>繁茂） | 特に夏季の期間は路肩に雑草が繁茂している。通行の際に車道側に寄らなければならず通行に支障が生じる場合がある。 | 宮城県<br>（北部土木事務所） |

| 番号 | 対策予定箇所写真 | 対策方針 |
|---|---|---|
| ① | | <b>【歩道（除草及び路面状況）】</b> <ul style="list-style-type: none"> <li>・歩道に堆積している土砂の確認をしたり、凹凸が激しく通行に支障がでると判断される場合は随時点検を行い、対策方法について検討する。関係機関並びに担当課で情報共有しながら、歩道路面の凸凹や土砂の堆積、雑草の繁茂などについて対応していく。</li> </ul> |

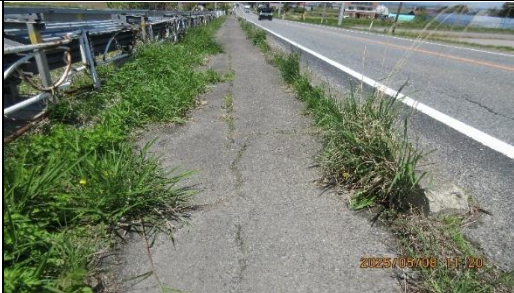
| 番号 | 点検箇所 | 点検項目・対策方針 | 担当部署 |
|---|---|---|---|
| ② | 歩道<br>（路面状況） | 車道と歩道の境界に段差が生じている箇所がある。また、路面に土砂等が堆積しており凸凹していることから、自転車通行の際に児童生徒が転倒する可能性がある。 | 宮城県<br>（北部土木事務所） |

| 番号 | 対策予定箇所写真 | 対策方針 |
|---|---|---|
| ② | | <b>【自転車通学の安全（ヘルメットの着用）】</b> <ul style="list-style-type: none"> <li>・歩道の整備だけでなく、自転車通学等においては自損転倒事故を招くおそれもあるため、ヘルメットの着用が重要である。ヘルメットの着用について指導の徹底に努めていく。</li> </ul> |

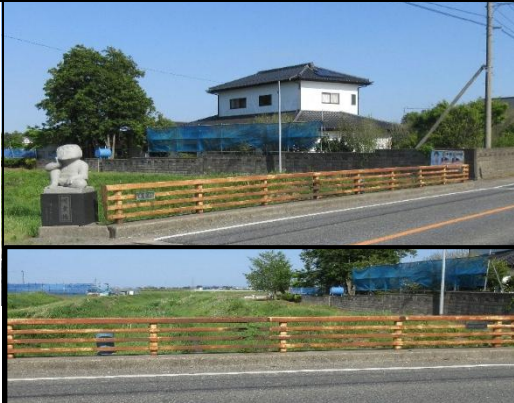
| 番号 | 点検箇所 | 点検項目・対策方針 | 担当部署 |
|---|---|---|---|
| ③ | 橋の欄干<br>（欄干の腐食） | 一の関地区の河童橋において、歩道側の腐食は見られないが、反対側の欄干の腐食が進んでおり、欄干の一部が切れてしまっている。 | 宮城県<br>（北部土木事務所） |

| 番号 | 対策予定箇所写真 | 対策方針 |
|---|---|---|
| ③ | | <b>【河童橋の欄干の腐食】</b> <p>冬場の融雪剤の影響により歩道側より、車道側の錆や腐食が目立つ。一部には亀裂も見られる。県としては可能な範囲で対応するという見解であった。</p> |

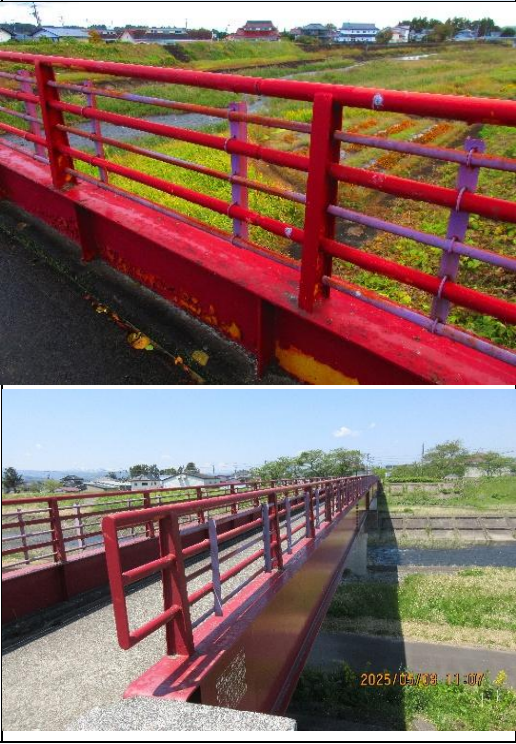
| 番号 | 点検箇所 | 点検項目・対策方針 | 担当部署 |
|---|---|---|---|
| ① | 町制橋<br>(欄干の錆、<br>塗装の劣化) | 通学路として利用しているが、通行する内側の欄干部分の塗装箇所が劣化し、剥がれが目立つ。錆びついている箇所もみられることから、内側部分の塗装等の対応が必要と思われる。 | 色麻町<br>(道路管理者)<br>学校<br>(通学指導) |

| 番号 | 対策予定箇所写真 | 対策方針 |
|---|---|---|
| ① | | <p>【欄干の塗装の剥がれ、錆等】</p> <ul style="list-style-type: none"> <li>・今後、塗装について検討していく。</li> <li>・夜間の通行に配慮して、発光ダイオードを利用した光るものを設置し、安全に通行できるようにした方がという意見があった。防犯灯の位置も遠いことから、橋の場所を知らせるようなものを設置し、防犯の観点からも検討していく必要がある。</li> </ul> |
