# 令和 7 年度 第 1 回

## 色麻町通学路等安全対策推進会議

### 合同点検結果報告書

1 日 時 令和 7 年 5 月 2 0 日（火） 午後 2 時 3 0 分～ 3 時 5 5 分

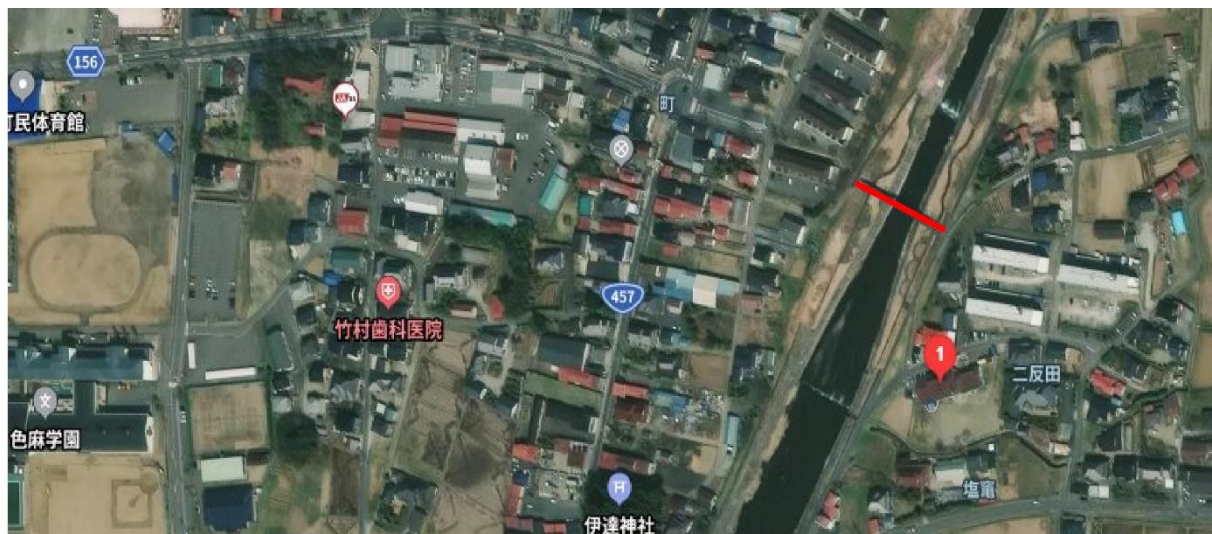
### 【対策箇所図】

| 番号 | 点検箇所 | 点検項目・対策方針 | 担当部署 |
|---|---|---|---|
| ① | 町制橋<br>（通学指導） | 従来の花川橋から、町道大坊線（花川堤防沿い）を通る通学方法よりも町制橋を通り、やまびこ住宅から、県道 156 号線に出て、整備された歩道を利用する通学路について検討したい旨、学校から相談が寄せられた。 | 色麻町<br>（建設水道課） |

| 番号 | 対策予定箇所写真 | 対策方針 |
|---|---|---|
| ① | | <p>【町制橋】</p> <ul style="list-style-type: none"> <li>・橋としては特に問題はない。</li> <li>・通学路として使うのは問題ないという意見が多かった。以前は欄干の間から顔をだすなどの危険な行為が見られたため、通学路のコースにしていなかったが、その後、欄干の補強工事を行い、通行する際の安全を確保することができた。これらの観点から通学路として利用していくか学校で検討していく。</li> </ul> <p>【横断歩道の設置について】</p> <ul style="list-style-type: none"> <li>・やまびこ住宅地の歩道から県道 156 号線へ向かうため、住宅地付近の町道を横断する際の横断歩道がない。横断歩道を設置するためには落ち蓋側溝があるため白線を引くことが困難である。児童生徒には安全に道路を横断できるよう注意喚起が必用になる。学校においては児童生徒の下校指導において、周知を徹底する。</li> </ul> |

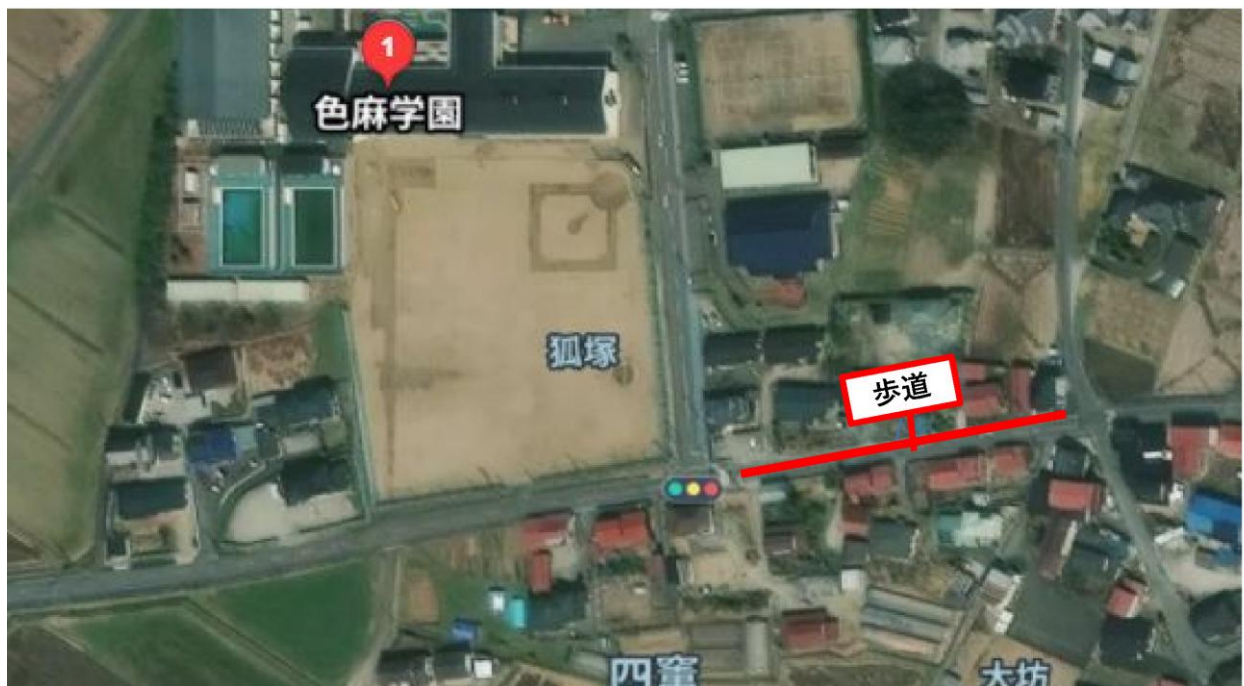
### 【対策箇所図】

| 番号 | 点検箇所 | 点検項目・対策方針 | 担当部署 |
|---|---|---|---|
| ① | 歩道<br>（ガードレールの設置） | 歩道が狭く、登下校時の危険を回避することから、地域住民からガードレールの設置の要望が学校に寄せられた。 | 色麻学園<br>色麻町<br>（建設水道課） |

| 番号 | 対策予定箇所写真 | 対策方針 |
|---|---|---|
| ① | | <p>【歩道（ガードレール設置）】</p> <ul style="list-style-type: none"> <li>・以前よりガードレールの設置について要望があった。設置については課題があり、設置することで、道幅や歩道が狭くなり車両の通行や歩行の妨げになったり、車両の接触事故に繋がる恐れも懸念される。結果としてガードレールの設置は困難である。</li> <li>また、ガードレールを設置することにより、道路の除雪時に支障をきたすことも懸念され、ガードレールが倒れることが推測される。</li> <li>・除雪された道路側の雪が歩道側に堆積するため、歩道が歩きにくくなることがある。これらのことを鑑み、ガードレールの設置は冬道の登下校に影響を及ぼす観点から、従来どおりの対応が望ましい。登下校時に併せて町内の王城寺線除雪作業担当者と連携を図りながら、安全の徹底に努めていく。</li> </ul> |

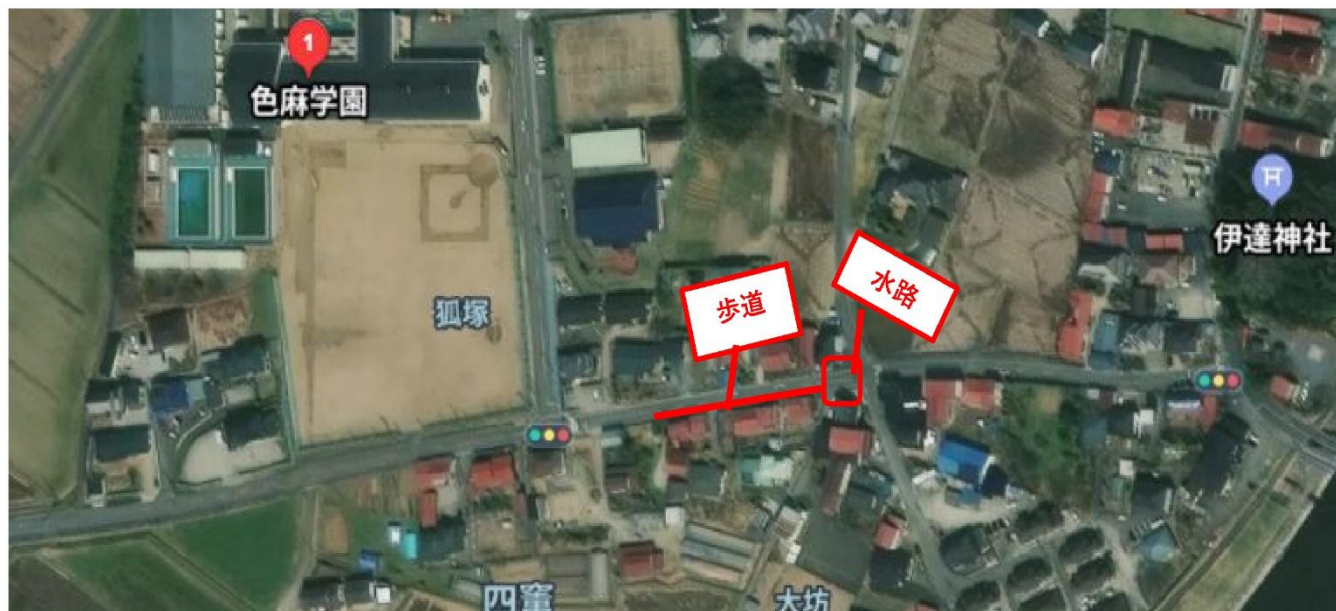
### 【対策箇所図】

| 番号 | 点検箇所 | 点検項目・対策方針 | 担当部署 |
|---|---|---|---|
| ① | 歩道<br>(安全確保) | ・道幅が狭く、ガードレールの設置が困難であるため、児童生徒の安全について確認し、関係機関で共通認識をもつ。 | 色麻学園<br>色麻町<br>(建設水道課) |
| ② | 水路<br>(蓋の設置) | ・水路の中で遊ぶ子供がいるため、蓋を設置して欲しいという地域住民から要望がある。(グレーチングの下に入って遊んでいることがある。) | 色麻学園<br>色麻町<br>(建設水道課) |

| 番号 | 対策予定箇所写真 | 対策方針 |
|---|---|---|
| ① | | <p>【通学指導】</p> <ul style="list-style-type: none"> <li>・ガードレールの設置が困難であるため、道路にはみ出さない、2列で歩かないなど児童生徒への通学指導を徹底する。</li> </ul> <p>【道路】</p> <ul style="list-style-type: none"> <li>・摩耗している外側線と中央線の引き直しは、今後実施に向け検討していく。また、歩行者を注意する意味でも、『歩行者注意』という路面表記をする提案もあったが、外側線同様に今後実施に向けて検討していく。</li> </ul> <p>【樹木】</p> <ul style="list-style-type: none"> <li>・歩道に隣接している樹木であるため、枝が伸び、児童生徒の顔や頭等に当たる可能性がある。危険を伴うことから、所有者が令和6年12月に伐採したということで確認した。</li> </ul> |
| ② | | <p>【水路】</p> <ul style="list-style-type: none"> <li>・水路の中で遊ぶ子供がいるため、蓋を設置して欲しいという地域住民から要望がある。担当課に現場を確認してもらい、グレーチングの下に柵を設置する方法もあるが、農繁期の時期には流れた草等が柵に引っかかり、水があふれ出る可能性がある。</li> <li>・蓋をすることにより万が一、事故が起きた時に救助が困難になったりすることも懸念されるため、一概に蓋をするのは困難である。児童生徒の安全を考慮し、今後の対策について検討していく。</li> <li>・学園においても安全な登下校について指導を徹底していく。</li> </ul> <p>【縞鋼板】</p> <ul style="list-style-type: none"> <li>・除雪の関係で、多少、角にめくれが生じているので、グラつきも含め対応していく。</li> </ul> |

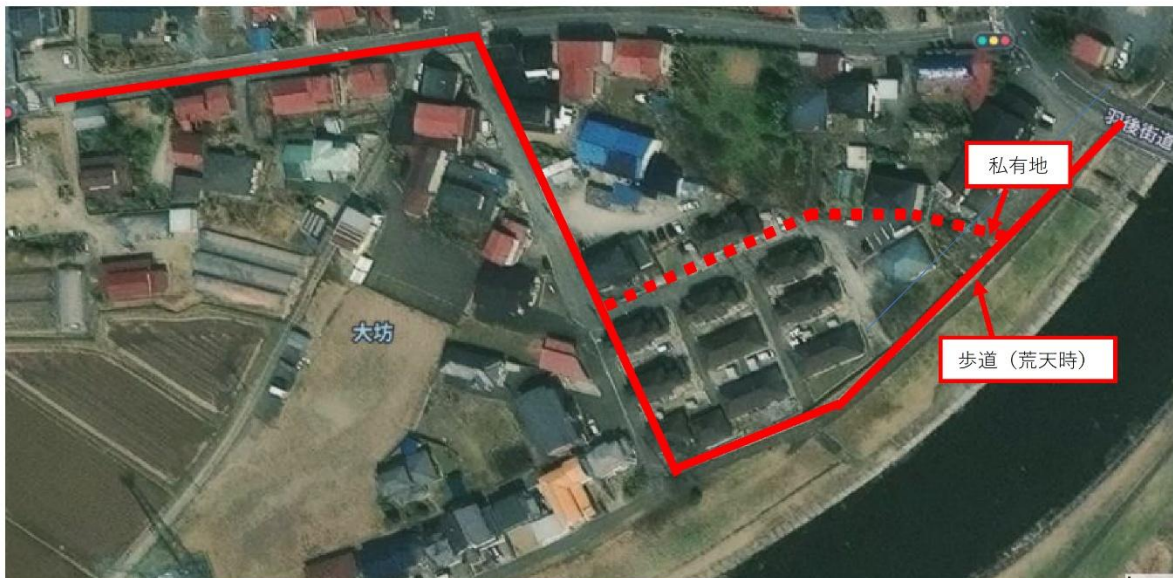
#### 【対策箇所図】

| 番号 | 点検箇所 | 点検項目・対策方針 | 担当部署 |
|---|---|---|---|
| ③ | 歩道<br>(安全確保) | ・防風柵や防雪柵がないため、冬場や風が強い日は通行が困難となっている。 | 色麻町<br>(建設水道課) |
| | (通学指導) | ・夏場は雑草の繁茂により河川の遊具が隠れてしまう程である。路面にも蔦が伸び、歩きにくいという声も聞かれる。 | 宮城県<br>(北部土木事務所) |
| | | ・通学路外である近くの私道を通行する児童がいる。 | 学校 |

| 番号 | 対策予定箇所写真 | 対策方針 |
|---|---|---|
| ① | | <p>【通学指導】</p> <ul style="list-style-type: none"> <li>・私道を通行することはよくないので、写真を見せながら児童に指導していく。</li> </ul> <p>【堤防の除草】</p> <ul style="list-style-type: none"> <li>・定期的にサイクルを組みながら除草していく。</li> <li>・通学路の状況を確認しながら、適宜対応していく。</li> <li>・地域の方々の協力をいただきながら、安全に通学できるよう今後も見守り支援を行っていく。</li> <li>・夏場は雑草の繁茂の状況を定期的に確認していくように努める。</li> </ul> |

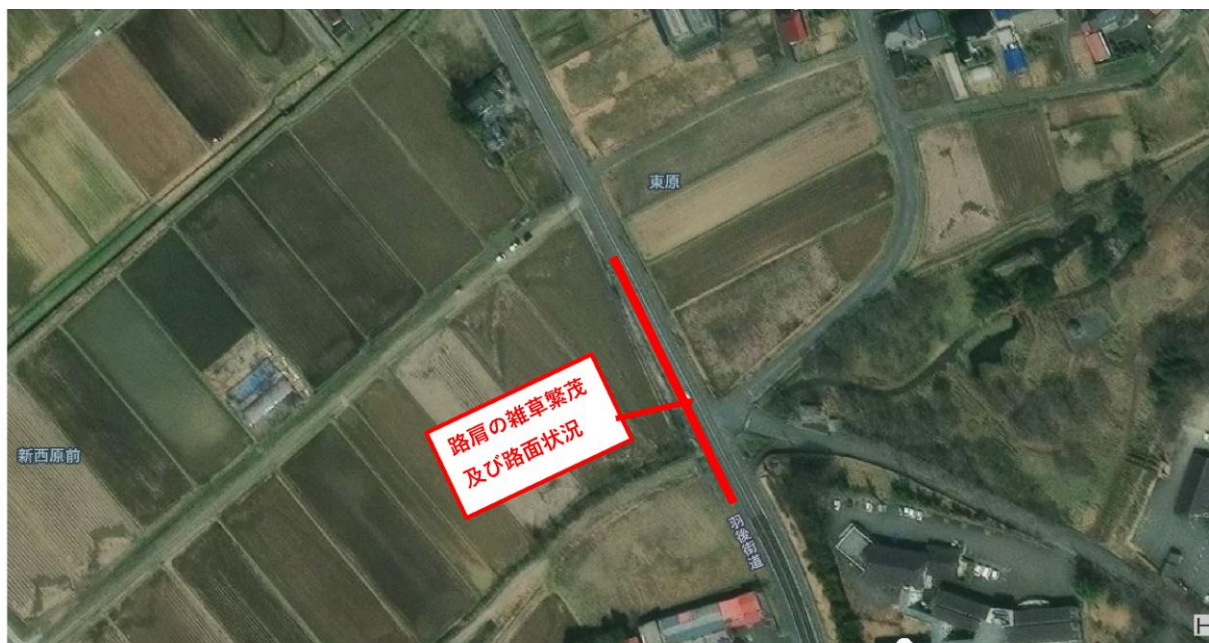
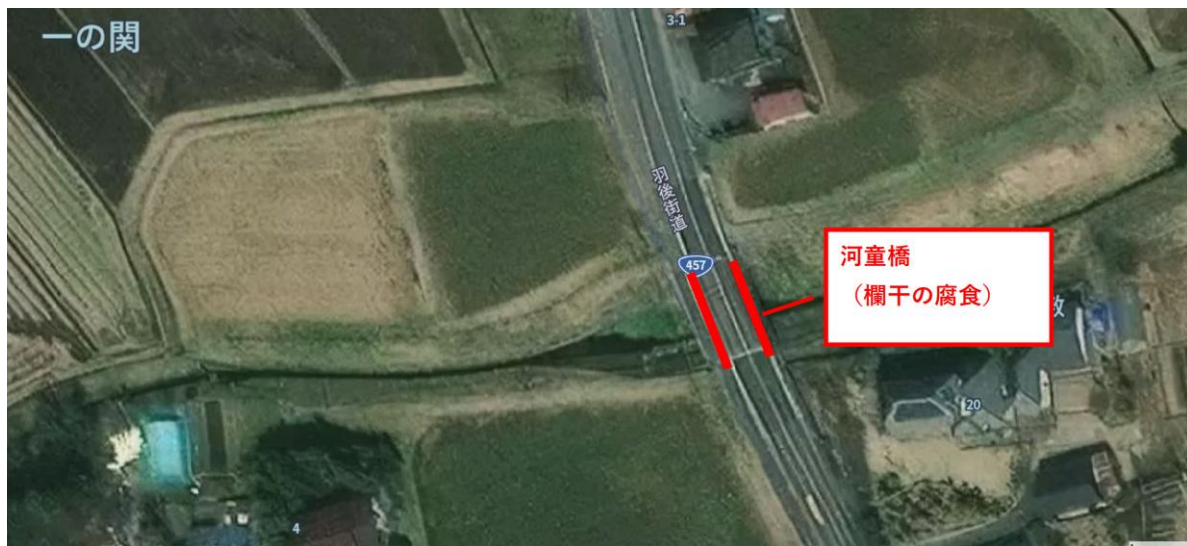
##### 【対策箇所図】

| 番号 | 点検箇所 | 点検項目・対策方針 | 担当部署 |
|---|---|---|---|
| ① | 歩道<br>（路肩の雑草<br>繁茂） | 特に夏季の期間は路肩に雑草が繁茂している。通行の際に車道側に寄らなければならず通行に支障が生じる場合がある。 | 宮城県<br>（北部土木事務所） |
| ② | 歩道<br>（路面状況） | 車道と歩道の境界に段差が生じている箇所がある。また、路面に土砂等が堆積しており凸凹していることから、自転車通行の際に児童生徒が転倒する可能性がある。 | 宮城県<br>（北部土木事務所） |
| ③ | 橋の欄干<br>（欄干の腐食） | 一の関地区の河童橋において、歩道側の腐食は見られないが、反対側の欄干の腐食が進んでおり、欄干の一部が切れてしまっている。 | 宮城県<br>（北部土木事務所） |

| 番号 | 対策予定箇所写真 | 対策方針 |
|---|---|---|
| ③ | | <b>【河童橋の欄干の腐食】</b> <p>冬場の融雪剤の影響により歩道側より、車道側の錆や腐食が目立つ。一部には亀裂も見られる。県としては可能な範囲で対応するという見解であった。</p> |

| 番号 | 対策予定箇所写真 | 対策方針 |
|---|---|---|
| ① | | <b>【歩道（除草及び路面状況）】</b> <ul style="list-style-type: none"> <li>・歩道に堆積している土砂の確認をしたり、凹凸が激しく通行に支障がでると判断される場合は随時点検を行い、対策方法について検討する。関係機関並びに担当課で情報共有しながら、歩道路面の凸凹や土砂の堆積、雑草の繁茂などについて対応していく。</li> </ul> |
| ② | | <b>【自転車通学の安全（ヘルメットの着用）】</b> <ul style="list-style-type: none"> <li>・歩道の整備だけでなく、自転車通学等においては自損転倒事故を招くおそれもあるため、ヘルメットの着用が重要である。ヘルメットの着用について指導の徹底に努めていく。</li> </ul> |

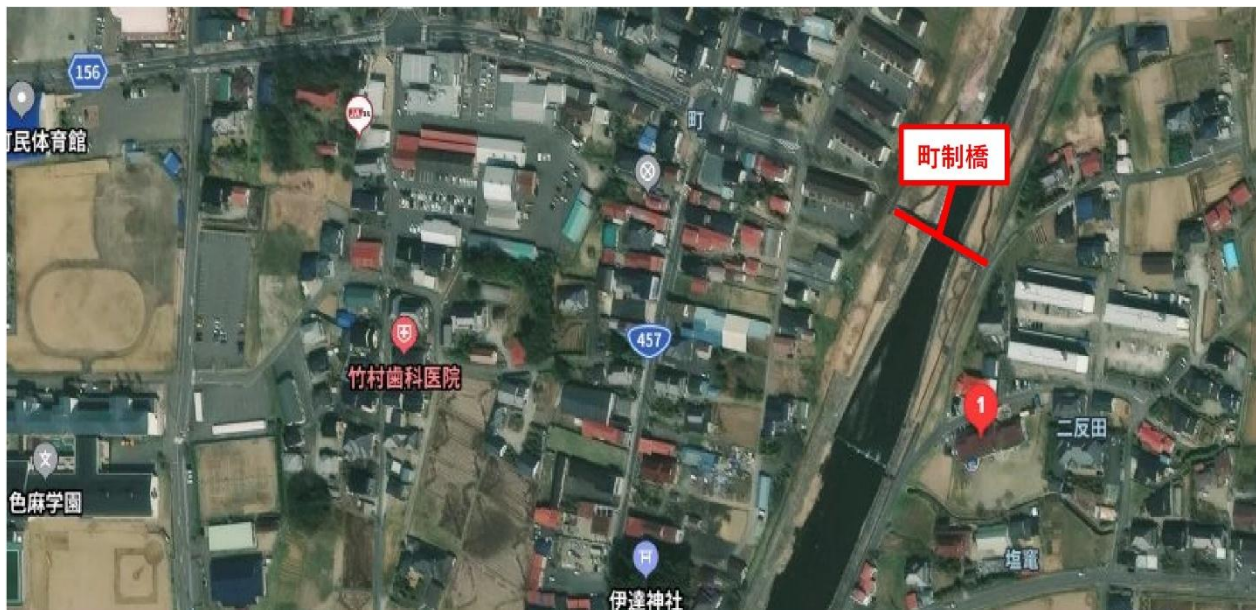
### 【対策箇所図】

| 番号 | 点検箇所 | 点検項目・対策方針 | 担当部署 |
|---|---|---|---|
| ① | 町制橋<br>(欄干の錆、<br>塗装の劣化) | 通学路として利用しているが、通行する内側の欄干部分の塗装箇所が劣化し、剥がれが目立つ。錆びついている箇所もみられることから、内側部分の塗装等の対応が必要と思われる。 | 色麻町<br>(道路管理者)<br>学校<br>(通学指導) |

| 番号 | 対策予定箇所写真 | 対策方針 |
|---|---|---|
| ① | | <p>【欄干の塗装の剥がれ、錆等】</p> <ul style="list-style-type: none"> <li>・今後、塗装について検討していく。</li> <li>・夜間の通行に配慮して、発光ダイオードを利用した光るものを設置し、安全に通行できるようにした方がという意見があった。防犯灯の位置も遠いことから、橋の場所を知らせるようなものを設置し、防犯の観点からも検討していく必要がある。</li> </ul> |
