# 令和6年度 第1回

## 色麻町通学路等安全対策推進会議

### 合同点検結果報告書

1 日 時 令和6年11月11日（月） 午後2時～3時30分

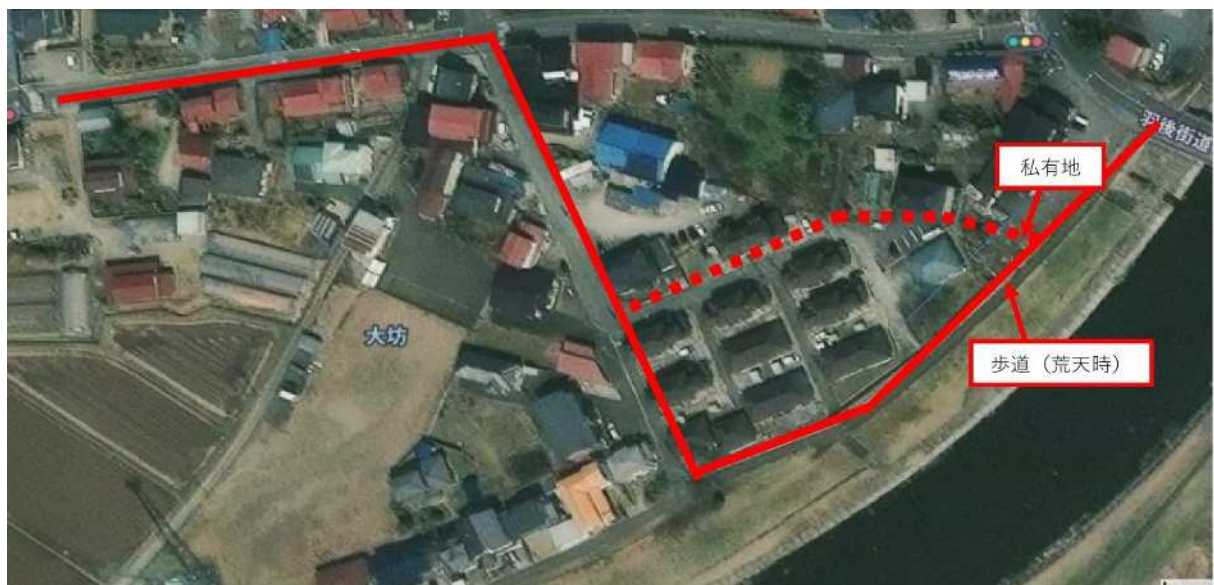
| 番号 | 点検箇所 | 点検項目・対策方針 | 担当部署 |
|---|---|---|---|
| ① | 歩道<br>(荒天時) | 防風柵や防雪柵がないため、強風や吹雪といった荒天時には通行が困難となる場合が多い。 | 色麻町<br>(建設水道課) |
| ② | 歩道<br>(通学指導) | 荒天時に通行が困難となる場合、通学路指定外の近くの私道を通行する児童生徒が見られる。 | 色麻学園 |

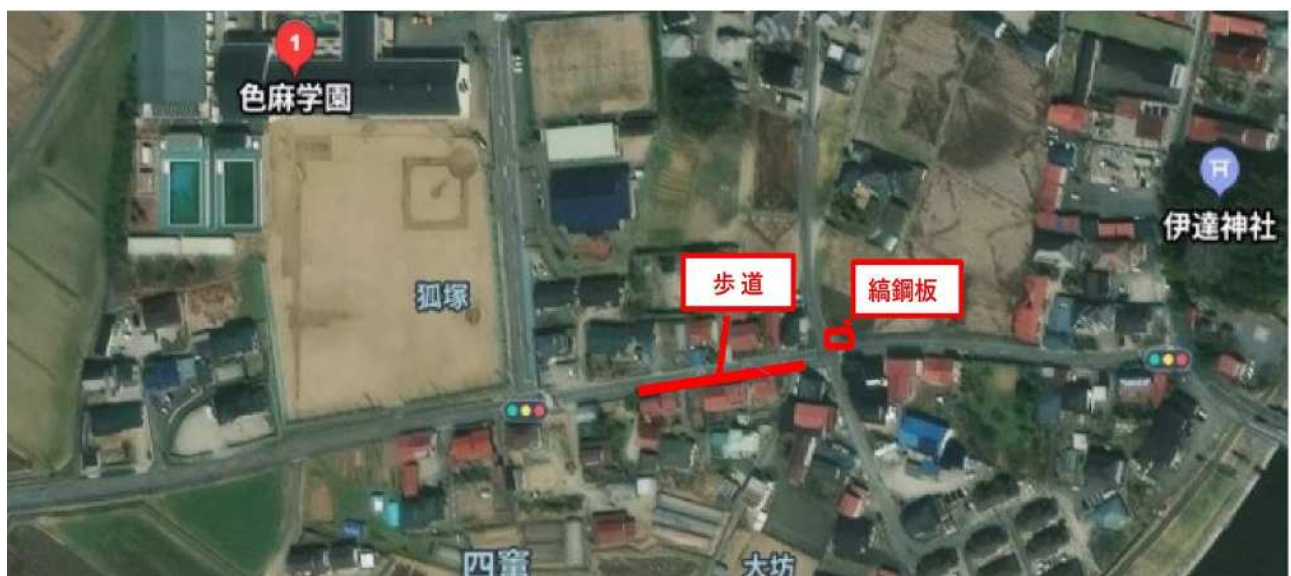
| 番号 | 点検箇所 | 点検項目・対策方針 | 担当部署 |
|---|---|---|---|
| ① | 歩道<br>(縞鋼板) | 縞鋼板の設置バランスが悪く、地面から少し浮いておりぐらついている。端側を踏むと反対側が反動で浮き上がり、通行の際に児童生徒がバランスを崩して転倒し、ケガをする可能性がある。 | 色麻町 |
| ② | 水路<br>(側溝) | 水路に蓋がされておらず、大雨が降ると歩道との区別がつかなくなり児童生徒が水路に転落する可能性がある。 | 色麻町<br>(建設水道課) |
| ③ | 歩道<br>(樹木) | 歩道脇の樹木の枝が歩道に飛び出ていることがあり、通行する児童生徒の顔面や目にぶつかる危険性がある。 | ※樹木所有者 |

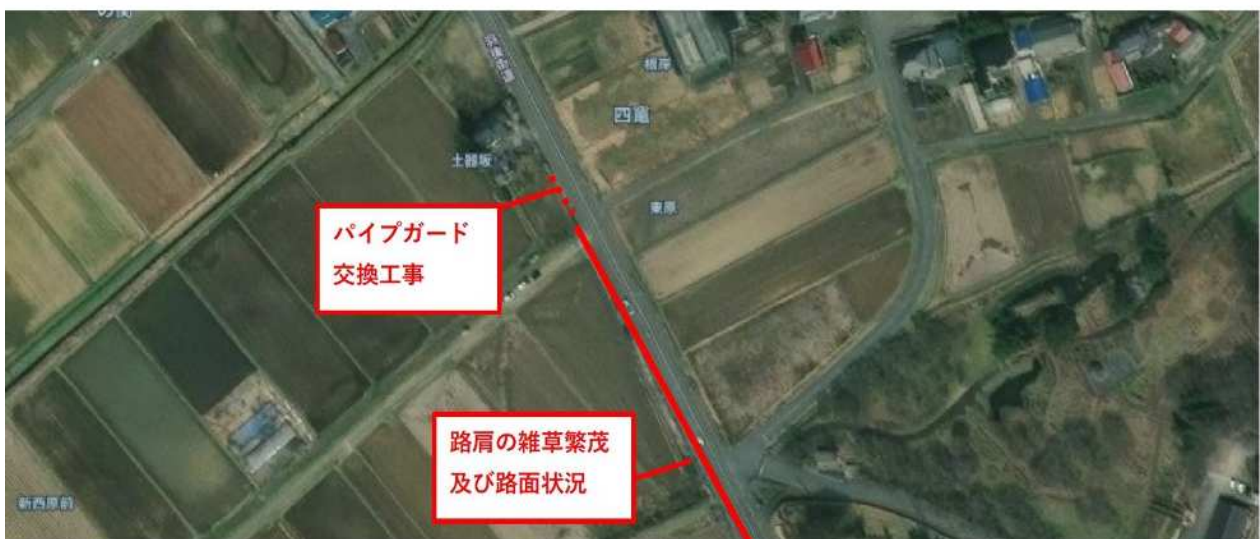
| 番号 | 点検箇所 | 点検項目・対策方針 | 担当部署 |
|---|---|---|---|
| ① | 歩道<br>(路肩の雑草<br>繁茂) | 特に夏季の期間は路肩に雑草が繁茂している。通行の際に車道側に寄らなければならず通行に支障が生じる場合がある。 | 宮城県<br>(北部土木事務所) |
| ② | 歩道<br>(路面状況) | 車道と歩道の境界に段差が生じている箇所がある。また、路面に土砂等が堆積しており凸凹していることから、自転車通行の際に児童生徒が転倒する可能性がある。 | 宮城県<br>(北部土木事務所) |
| ③ | 歩道<br>(水路転落<br>防止柵) | 水路転落防止柵が老朽化しており、強風や衝突の際に柵が倒壊する危険性がある。また、腐食等で錆び付き柵が破損している箇所が何箇所もあり、早急な修繕が必要。 | 宮城県<br>(北部土木事務所) |

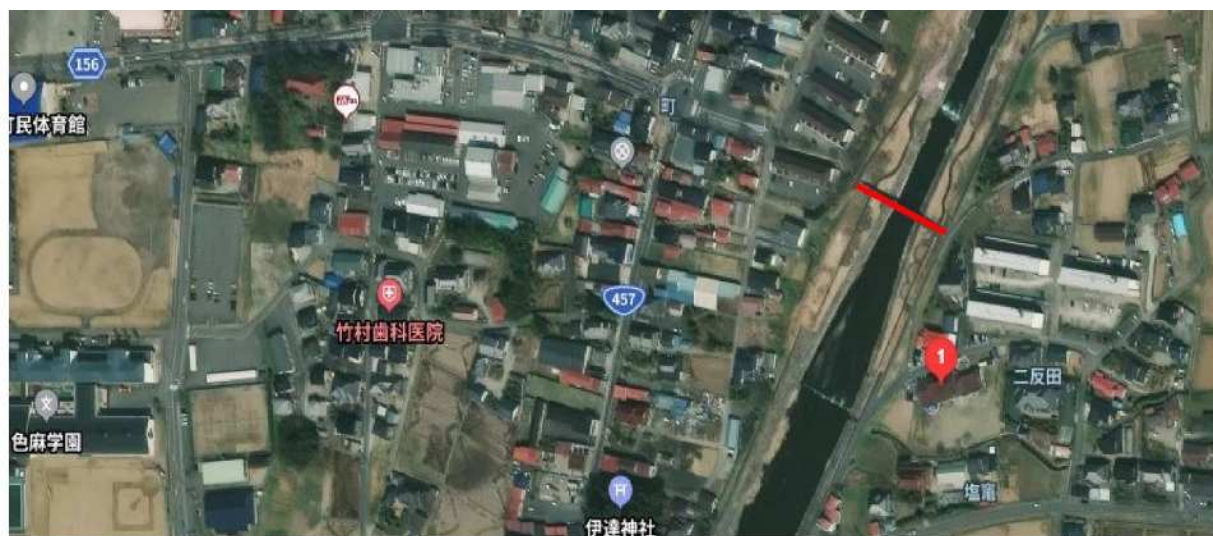
### 【対策箇所図】

| 番号 | 点検箇所 | 点検項目・対策方針 | 担当部署 |
|---|---|---|---|
| ① | 花川橋<br>（通学指導） | 従来の花川橋から、町道大坊線（花川堤防沿い）を通る通学方法よりも町制橋を通り、やまびこ住宅から、県道 156 号線に出て、整備された歩道を利用する通学路について検討したい旨、学校から相談が寄せられた。 | 色麻町<br>（建設水道課） |

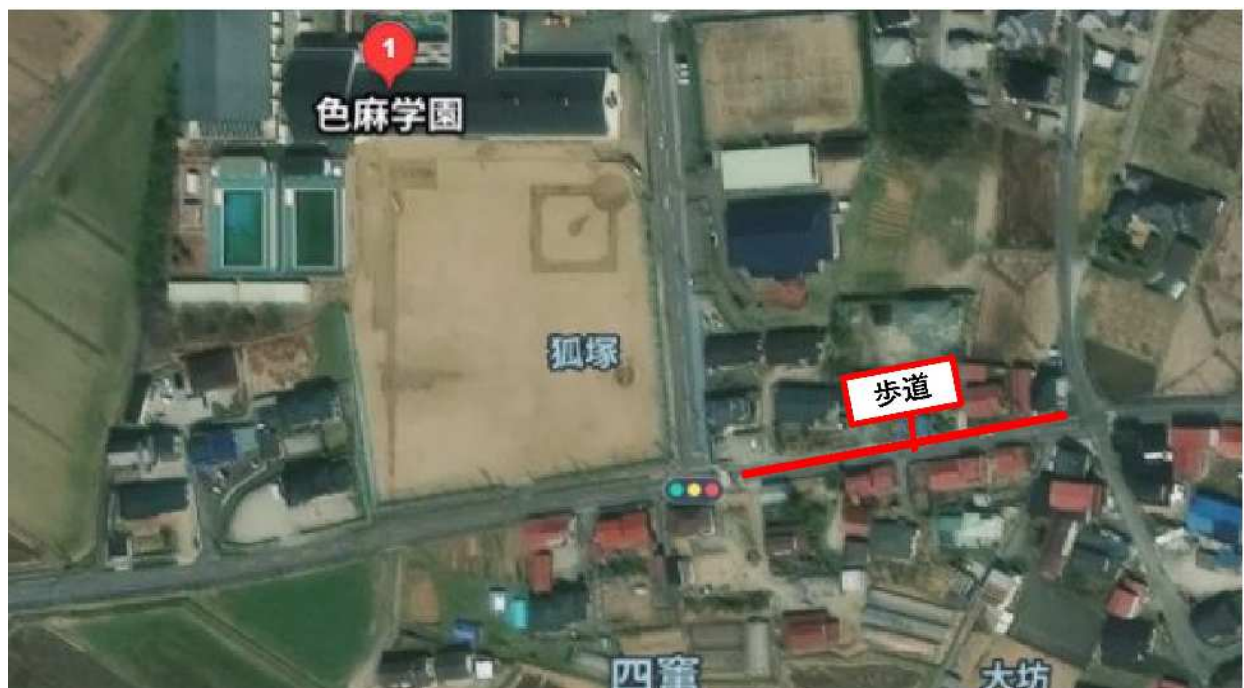
### 【対策箇所図】

| 番号 | 点検箇所 | 点検項目・対策方針 | 担当部署 |
|---|---|---|---|
| ① | 歩道<br>（ガードレールの設置） | 歩道が狭く、登下校時の危険を回避することから、地域住民からガードレールの設置の要望が学校に寄せられた。 | 色麻学園<br>色麻町<br>（建設水道課） |
